- 0-个人简介
- **1-中国核电技术的发展**
 - 1.1-核能的发展
 - 1.2-三次核事故
 - 1.3-先进反应堆简介
- **2-一带一路所带来的机遇**

- 1938年，德国科学家**哈恩**等人发现，用中子轰击铀的原子核，会发生分裂
- 1939年证实裂变过程中产生中子，可能导致链式反应
- 1942年世界上第一座反应堆—“**PILE**”（美国芝加哥大学）
- 1942年美国曼哈顿计划—原子弹
- 1954年第一座核电厂—前苏联奥布宁斯克

AP1000

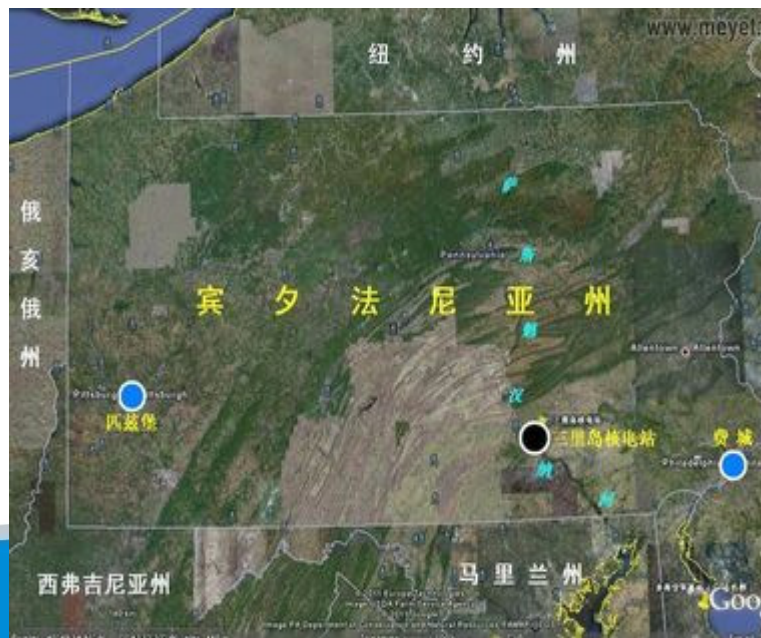
- 1979年3月28日，位于美国宾夕法尼亚州的三哩岛核电站发生严重的失水事故，反应堆大部分燃烧元件损坏甚至熔化。
- 三哩岛核电站是压水反应堆结构。发生事故的直接原因是蒸汽发生器给水系统出了毛病，把蒸汽发生器烧干了。一次水冷却剂温度和压力增加，顶开了稳压器上的安全阀并且被卡在了开启的位置，造成主冷却剂的不断流失，严重缺水造成堆芯过热并烧干。

- 三哩岛事故厂外后果很小的基本原因，是压水堆有一个完整的安全壳。

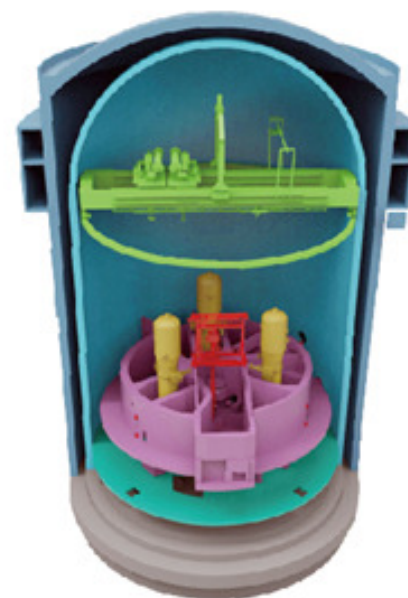
□ 双层安全壳

- 内壳：带钢衬里的预应力钢筋混凝土
- 环形空间：负压，收集、过滤、排放
- 外壳：钢筋混凝土

- 大自由容积
- 60年设计寿期
- 抵御外部事件
